起伏の激しい地形での道路事業

R5東関道長野江地区改良工事

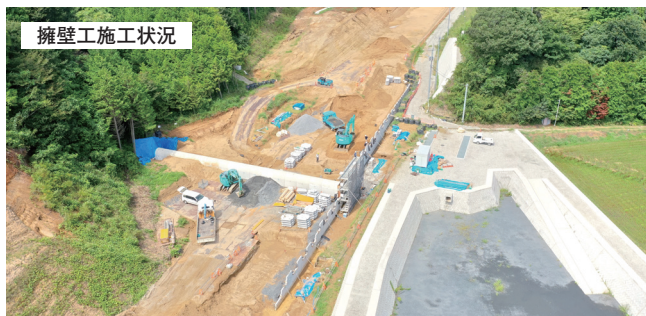
擁壁工施工状況

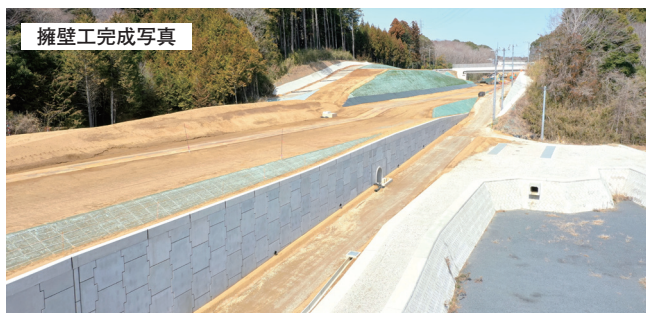
擁壁工完成写真

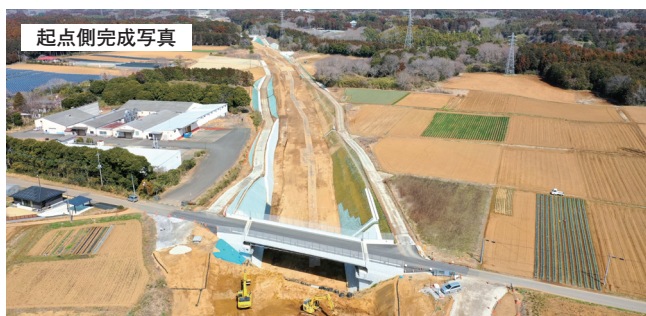
起点側完成写真

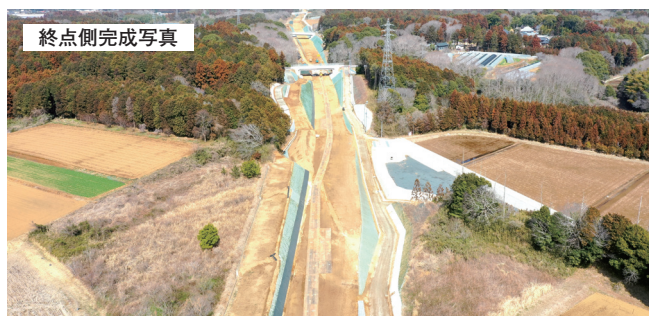
終点側完成写真

本工事は、切土と盛土を交互に行う起伏が激しい地形における土工事でした。特に工事の終点部は谷の様な地形であり、周辺には水田が広がっていたため、降雨による土砂の流出が懸念されました。このため、施工期間中には切土部に仮排水管を設置し、境界付近には大型土のうを設置することで、土砂流出防止措置を講じました。工事期間中には何度か台風の通過やゲリラ豪雨がありましたが、一度も場外への土砂流出を発生させることはありませんでした。
